“EEN VOOR  
NEDERLAND  
UNIEKE  
WINTERTUIN”

*Vanwege achterstallig onderhoud bevond de Wintertuin in het Cantonspark in Baarn zich in een slechte staat. Na het vertrek van de huurders werd dan ook besloten tot een fors herstel- en restauratieplan. Eventuele aanpassingen ten behoeve van een nieuwe gebruiker vallen buiten dat plan aangezien daarover momenteel nog niets bekend is.*

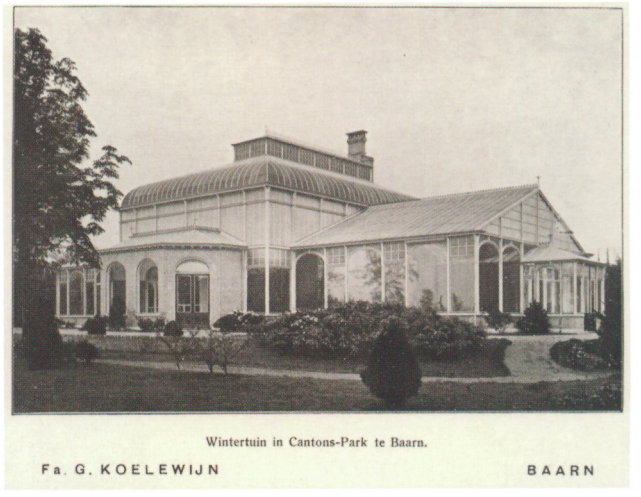
Wintertuin in Cantons-Park te Baarn.

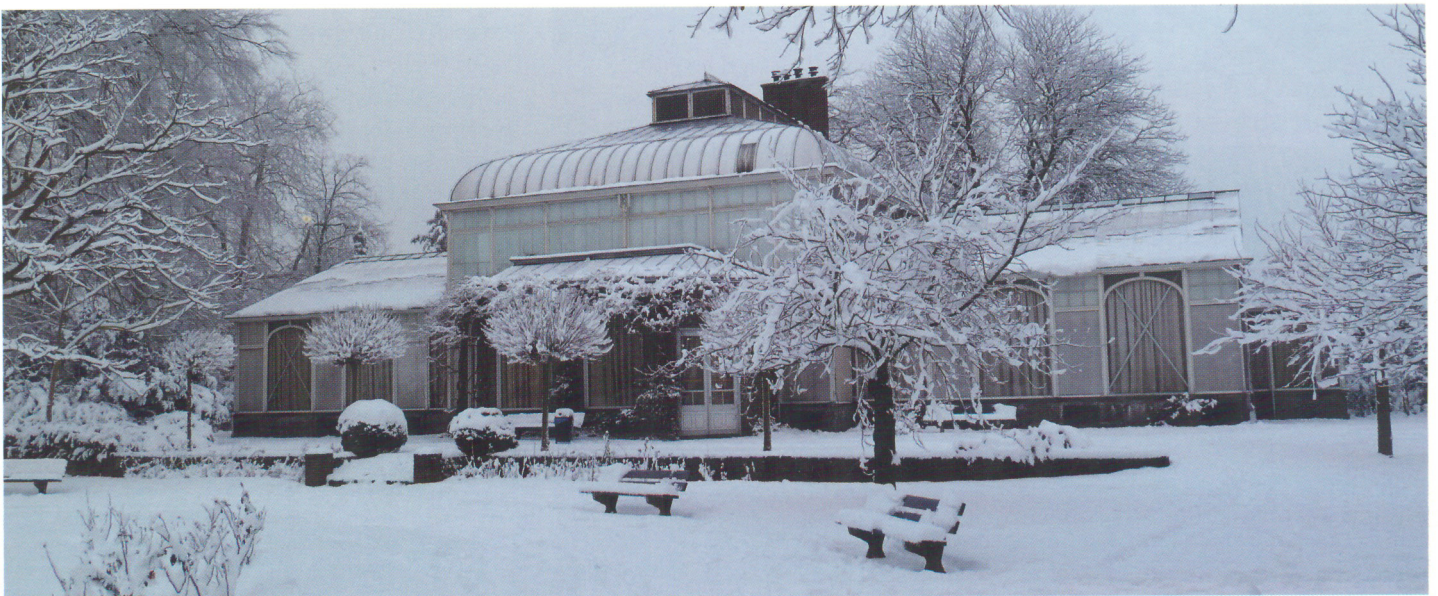
Recente foto Wintertuin

**N**aast grootschalig onderhoud behelst het project tevens het vervangen van nogal wat aangetast houtwerk en staal, vertelt Erik Brussé, projectleider van Koninklijke Woudenberg, aannemer van het werk. Verder wordt de kap dusdanig vernieuwd dat hij weer lijkt op de kap uit de oorspronkelijke situatie. “Er stond een palm in het gebouw die tegen het dak drukte. Die is eruit gehaald en wordt vervangen door een kleiner exemplaar. Het dak was overigens niet meer origineel. De glasplaten die er in zaten zijn rond 1990 vervangen door kunststof kanaalplaten. Geen erg fraaie oplossing. Dat wordt nu dan ook hersteld. Brakel Atmos levert de beglazingsprofielen en het Engels geribte glas van de kap. Van Ruysdael levert de getrokken Classico beglazing van de gevels. Wij herstellen en verstevigen het spantwerk en maken het frame in orde. Vanwege de rondingen en profilering een klus die om veel kennis en vakmanschap vraagt.”

Verder, zegt Brussé, is herstel van een deel van de kozijnen noodzakelijk; hetzelfde geldt voor de glas-in-loodramen. Die komen terug in een achterzetbeglazing. In de rest van het gebouw komt monumentenglas met een folie. “Wat de installaties betreft vinden er alleen wat algemene ingrepen plaats omdat een nieuwe gebruiker nog niet bekend is.” De plannen voor de restauratie zijn gemaakt door het Utrechtse architectenbureau Vlaardingerbroek & Wevers. Het bureau begeleidt het project samen met opdrachtgever, de gemeente Baarn. Hans Vlaardingerbroek geeft aan dat er aan het gebouw de afgelopen twintig jaar geen onderhoud is gepleegd. “Daardoor is onder meer alle hout dat in contact staat met het metselwerk aangetast: de muurplaten, de onderzijden van de ramen, de stijlen.” Vlaardingerbroek & Wevers kreeg in 2009 de opdracht van de Raadscommissie Wintertuin Baarn om de eerste plannen voor herstel van de Wintertuin te maken. Het uitgangspunt van ▼
